# Soluzioni tecnologiche: ripristino dei cappotti ammalorati e raddoppio degli esistenti

**Dott. Stefano Mazzotti – Mapei S.p.A.**

## RIPRISTINO E MANUTENZIONE DEI CAPPOTTI TERMICI

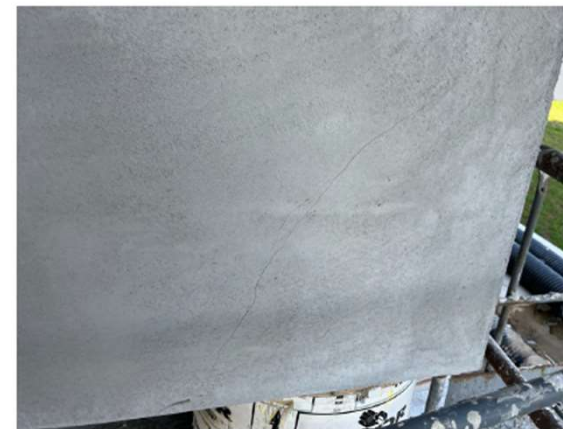
Eccessivo spessore di rasante cementizio

Soluzioni proposte per eccessivo spessore di rasante cementizio (fessure localizzate e di lieve entità): (4.2) + 4.10 + 4.9 + 4.18

Soluzioni proposte per eccessivo spessore di rasante cementizio (fessure diffuse e di ingente entità): 4.4 + 4.2 + 4.10 + 4.20 + 4.8 + 4.17.b

## Ciclo di ripristino cappotti degradati - Patologia 3.8.d

### FESSURAZIONI (NON STRUTTURALI) - ECCESSIVO SPESSORE DI RASANTE CEMENTIZIO - FESSURE LOCALIZZATE E DI LIEVE ENTITÀ

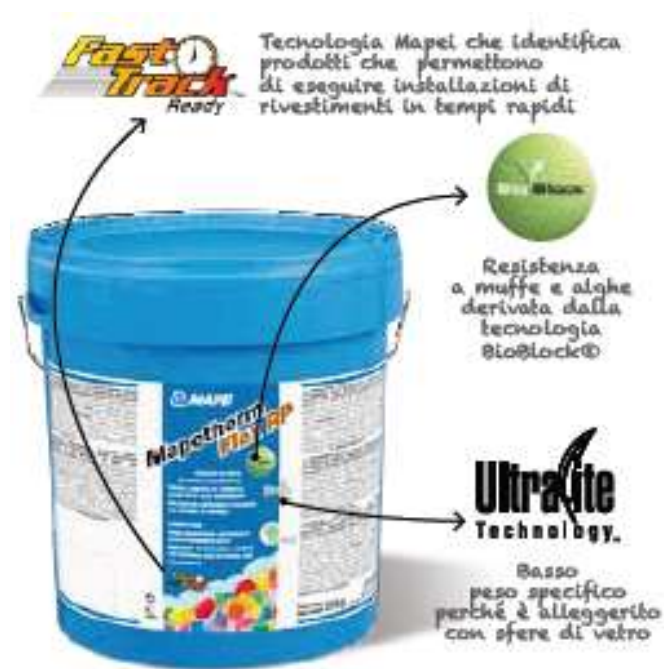
Rasante in pasta pluri-performante:

- elastico
- alleggerito con sfere di vetro
- fibrato
- esente da cemento
- resistente a muffe ed alghe
- per interni ed esterni
- colorabile
- in due diverse grane: 0,5 e 1,5 mm

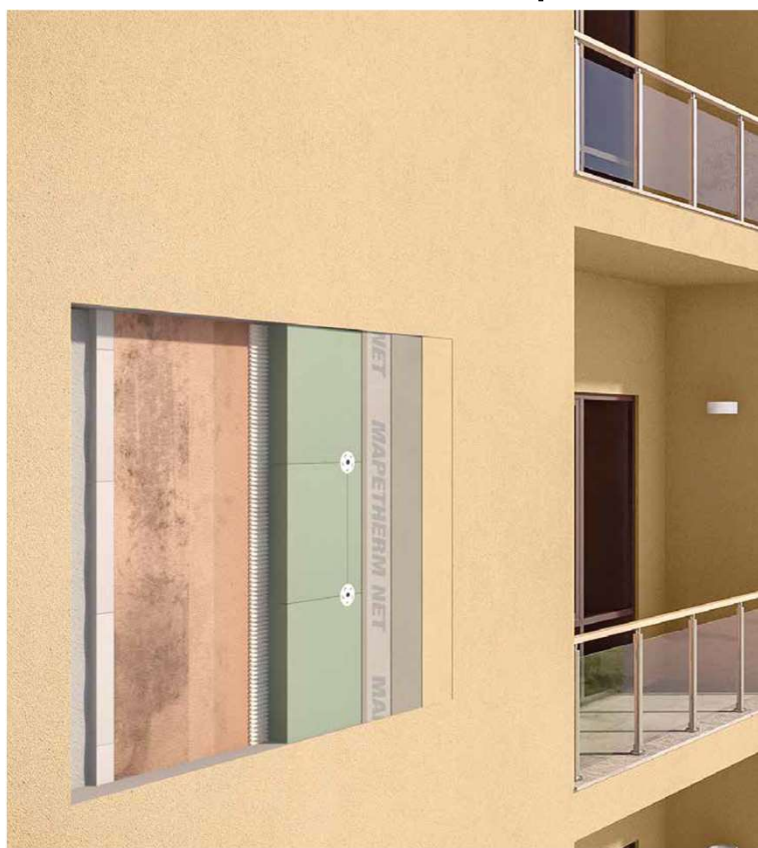
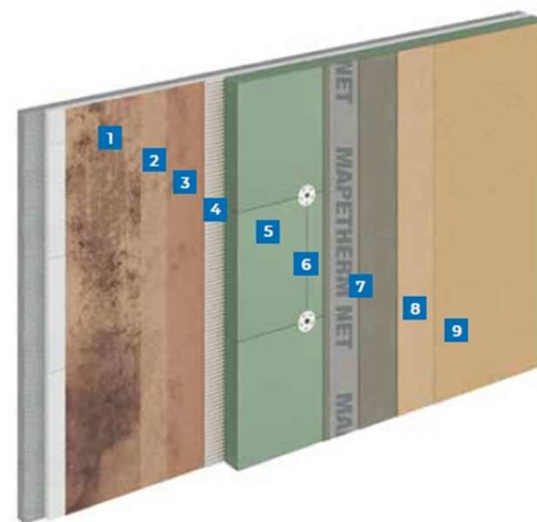
## Mapetherm X2 System: Ciclo standard

- 1 Vecchio cappotto ammalorato
- 2 Igienizzante: Silancolor Cleaner Plus
- 3 Primer: Malech

- 4 Adesivo: Mapetherm ARI GG
- 5 Pannello isolante: Polistirene riciclato 100%
- 6 Tasselli: Mapetherm-Ejotherm S1

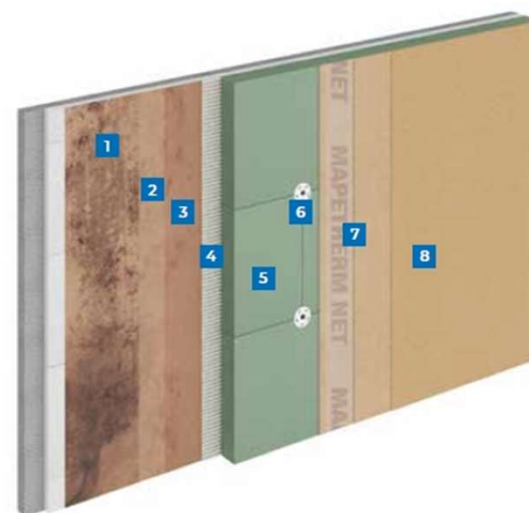
## Mapetherm X2 System: Ciclo rinforzato

- 1 Vecchio cappotto ammalorato
- 2 Igienizzante: Silancolor Cleaner Plus
- 3 Primer: Malech

- 4 Adesivo: Mapetherm AR1 GG
- 5 Pannello isolante: Polistirene riciclato 100%
- 6 Tasselli: Mapetherm-Ejotherm S1

- 7 Rasatura armata: Mapetherm Flex RP (in tinta) + Mapetherm Net
- 8 Rivestimento finale a spessore: Elastocolor Tonachino Plus
