RIPRISTINO E MANUTENZIONE DEI CAPPOTTI TERMICI

Soluzioni di risanamento per fenomeni di
degrado presenti sui sistemi a cappotto

Il presente manuale, realizzato in collaborazione con MAPEI, si propone di descrivere i principali fenomeni di degrado possibili su un sistema a cappotto e di proporre gli opportuni interventi da eseguire.

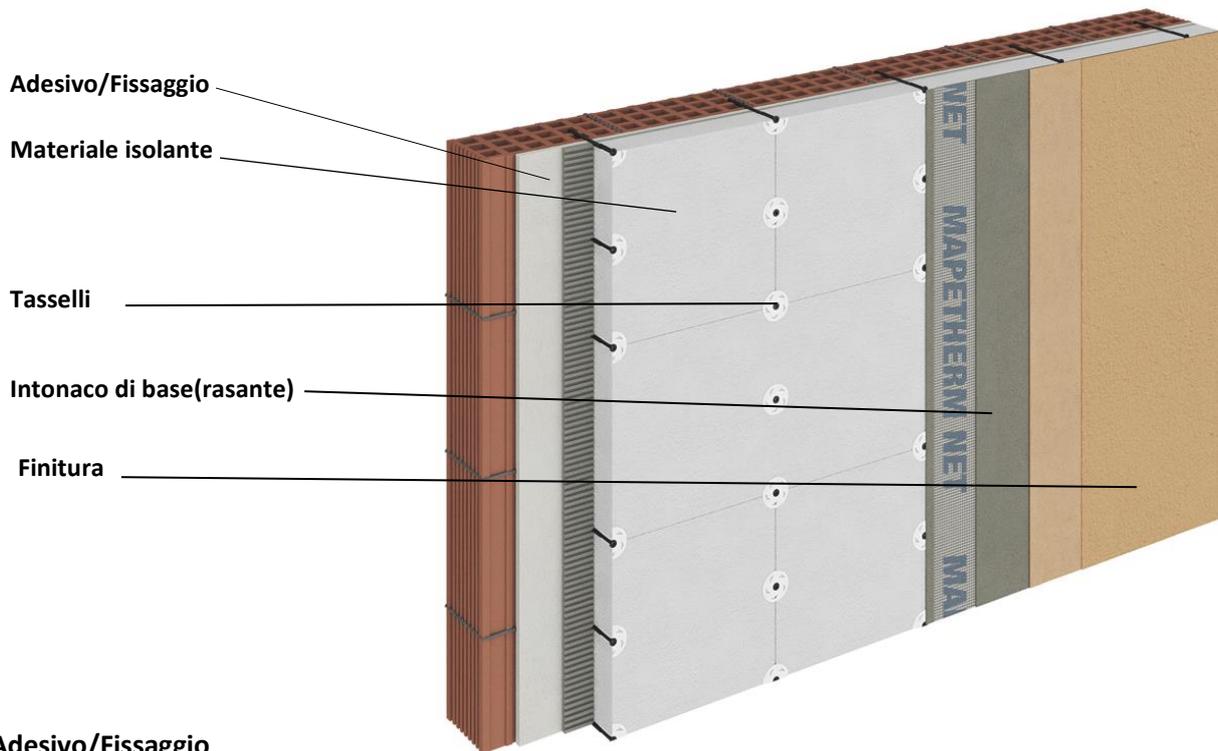
1.3 Il sistema: prestazioni e funzioni dei singoli strati

Lo strato adesivo ha la funzione di far aderire il cappotto al supporto retrostante. È pertanto un componente fondamentale dal punto di vista funzionale, poiché dalle sue prestazioni e dalla corretta applicazione dipende il buon funzionamento e la durabilità dell'intero sistema. L'adesivo, che deve sempre essere applicato seguendo le istruzioni del produttore, deve essere adeguato a sostenere i carichi verticali (peso proprio del sistema) e quelli orizzontali (azione del vento) e deve contrastare le dilatazioni e contrazioni dei pannelli isolanti, indotte dalle variazioni termiche.

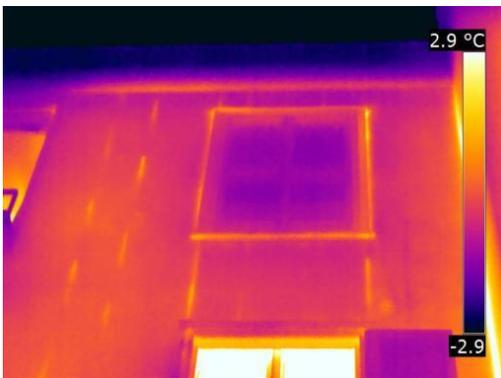
Un cattivo accostamento dei pannelli può portare alla creazione di ponti termici diffusi, con limitato effetto da un punto di vista energetico (perché la dispersione aggiuntiva risulta limitata) ma con un effetto che può essere invece molto rilevante dal punto di vista estetico, perché la creazione di zone di superficie a temperatura disomogenea può causare la formazione di macchie.

È necessario prevedere una corretta applicazione dell'adesivo perché l'infiltrazione di aria esterna sul retro dei pannelli isolanti può compromettere il livello di isolamento della struttura e causare l'ammaloramento del sistema. L'incollaggio a tutta superficie può aiutare a prevenire questo fenomeno.

Indagine termografica su cappotto con non corretto accostamento dei pannelli

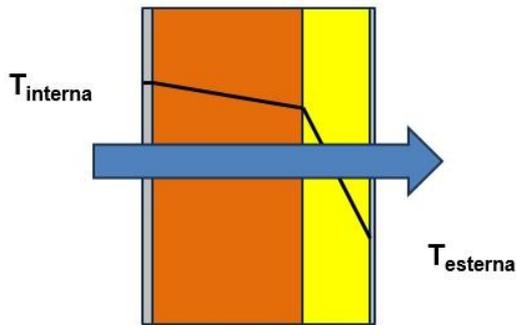
La configurazione con isolamento a cappotto è quindi quella maggiormente vantaggiosa per prevenire la condensazione interstiziale, perché l'isolante è posizionato all'esterno e questo mantiene in tutta la struttura retrostante una temperatura sufficientemente alta da evitare la condensazione.

Il salto di temperatura avviene all'esterno dello strato isolante, ossia prima di rasatura e finitura. È perciò importante scegliere correttamente la rasatura e la finitura adatte, ossia che abbiano una traspirabilità al vapore sufficiente da far sì che il flusso di vapore non si blocchi e condensi, dando luogo a possibili fenomeni di efflorescenze o sbollature.

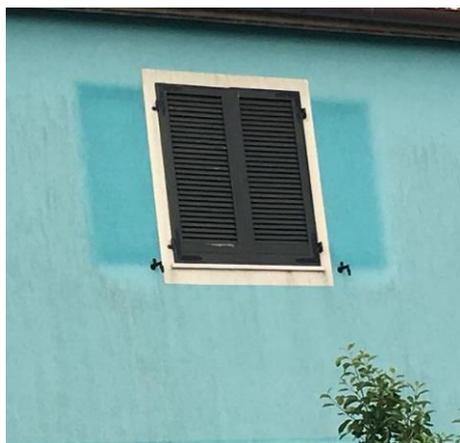
3.1 Decolorazione

Questo tipo di degrado, dovuto all'esposizione ai raggi solari, riguarda il pigmento colorante. Tale disomogeneità cromatica può presentarsi anche in tempi brevi a causa di una scelta errata e/o della scarsa qualità dei materiali utilizzati. Il fenomeno è più marcato in presenza di colorazioni molto scure o particolarmente brillanti, che sono comunque sconsigliate in letteratura. A queste sono invece da preferire tonalità più chiare, cioè con alto indice di riflessione alla luce solare ($IR > 20\%$), per limitare il surriscaldamento delle facciate e ottimizzare le prestazioni del cappotto (nella foto sottostante si evidenzia come, ad un'analisi termografica, le colorazioni più chiare presentino una temperatura superficiale inferiore, a parità di radiazione incidente).

Soluzioni proposte: 4.2 + 4.5 + 4.16 (alternativa 4.15.b) [Scarica il trattamento 3.1 completo](#)

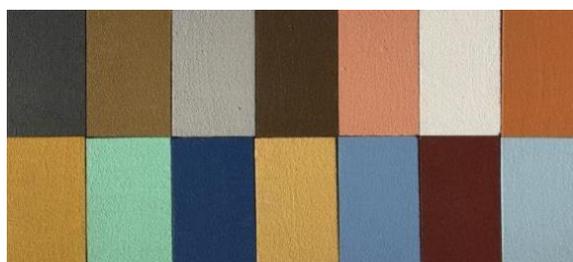
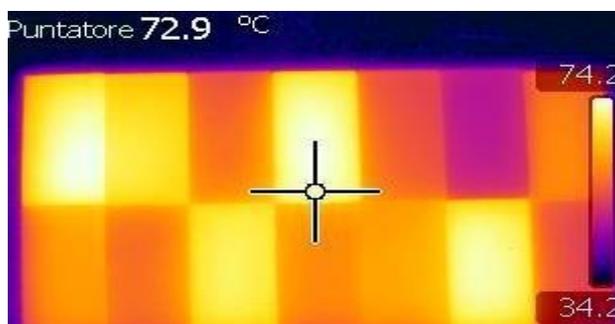
Immagine nel visibile ed immagine termografica di superfici di cappotto con finiture di diversi colori

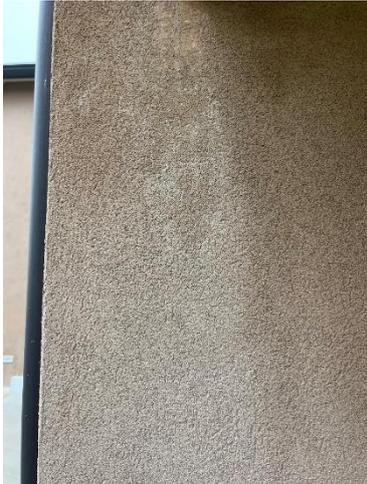
3.2 Efflorescenze o chiazze

Si manifestano come chiazze biancastre sulla superficie del rivestimento. Possono essere generate da sali o da carbonati affioranti dai materiali cementizi sottostanti, in seguito ad infiltrazioni d'acqua e/o all'applicazione della finitura su un rasante non ancora stagionato.

Soluzioni proposte: 4.3 + 4.5 + 4.15

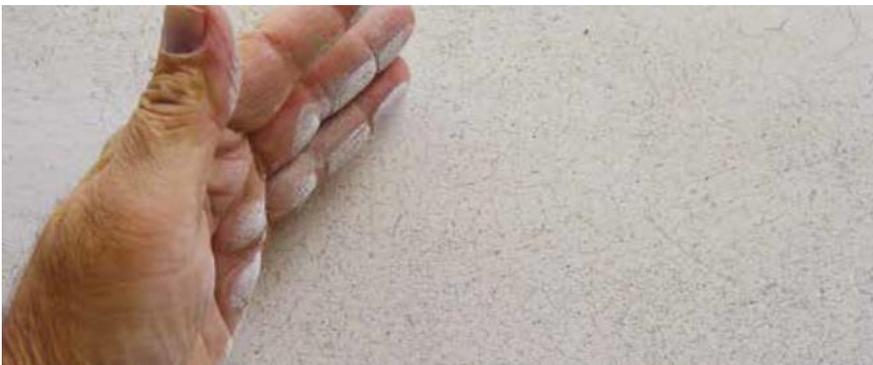
Sfarinamento

In questa forma di degrado la superficie del rivestimento di finitura risulta deteriorata, inconsistente, tende a sbriciolarsi e rilascia colore. Ciò può essere determinato da un'alterazione del legante per applicazioni in condizioni ambientali non idonee (troppo caldo, troppo freddo, in presenza di pioggia...) o per lavorazioni improprie (scarsa quantità di prodotto applicato, messa in opera con eccessivo utilizzo d'acqua...) o per utilizzo di materiali di scarsa qualità.

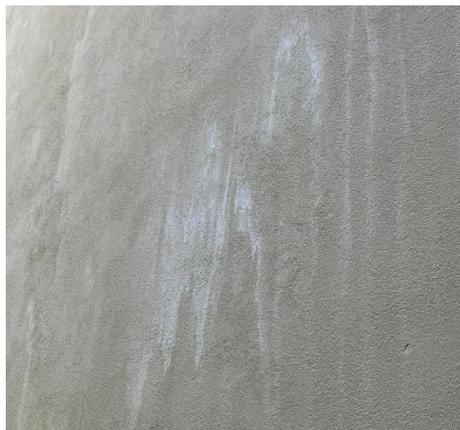
3.4 Lumacature

Si manifestano come rigature biancastre traslucide causate da pioggia su rivestimenti che non hanno ultimato il processo di filmazione*. In questi casi l'acqua piovana discioglie alcune sostanze presenti nel rivestimento (bagnanti e disperdenti) e li veicola in superficie.

Il problema è solo di natura estetica e può risolversi con piogge successive o eseguendo semplici lavaggi con acqua pulita (eventualmente coadiuvandosi con una spazzola dalle setole morbide: si genererà schiuma che dovrà essere accuratamente sciacquata).

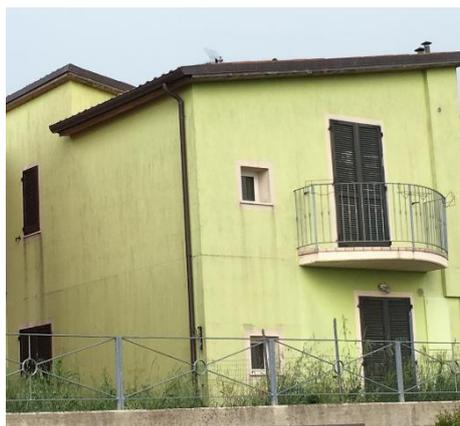
3.5 Colonizzazione biologica (muffe, alghe, ecc.)

Il rischio di una colonizzazione delle facciate non è mai ascrivibile a un'unica causa, ma a numerosi fattori spesso in combinazione tra loro (aspetti costruttivi, ambientali, climatici, materiali scadenti...).

Il proliferare di questi patogeni è legato principalmente alla presenza di acqua e/o umidità persistenti sulla superficie ed è favorito dalla presenza di cavillature e fessurazioni che creano ulteriori ristagni.

Dove l'insolazione è scarsa (come le facciate nord) le spore presenti nell'aria attecchiscono più facilmente e danno luogo a un annerimento selettivo lasciando più chiare le parti interessate dalla presenza di ponti termici che tendono ad asciugarsi in tempi inferiori rispetto alle porzioni ben coibentate. Un altro annerimento differenziato avviene in corrispondenza delle superfici protette anche solo parzialmente dalle precipitazioni meteoriche, come per esempio al di sotto degli sporti dei davanzali delle finestre, queste zone tendono a essere più chiare perché meno soggette a formazione di muffa.

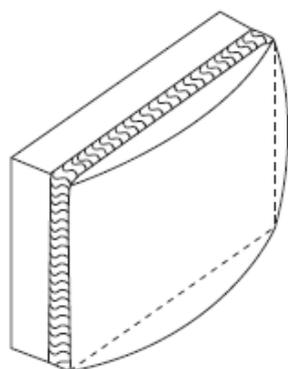
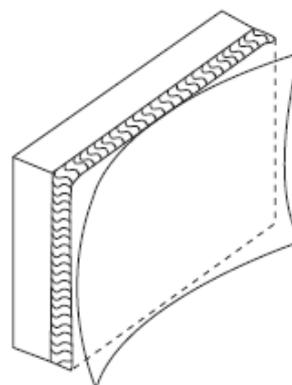
La norma UNI/TR 11715:2018 definisce “effetto materasso” il comportamento di un pannello isolante non stabile dimensionalmente alle variazioni termiche quando è libero di deformarsi, cioè per esempio quando non è incollato o è incollato in modo scorretto.

Fuori caldo

Fuori freddo

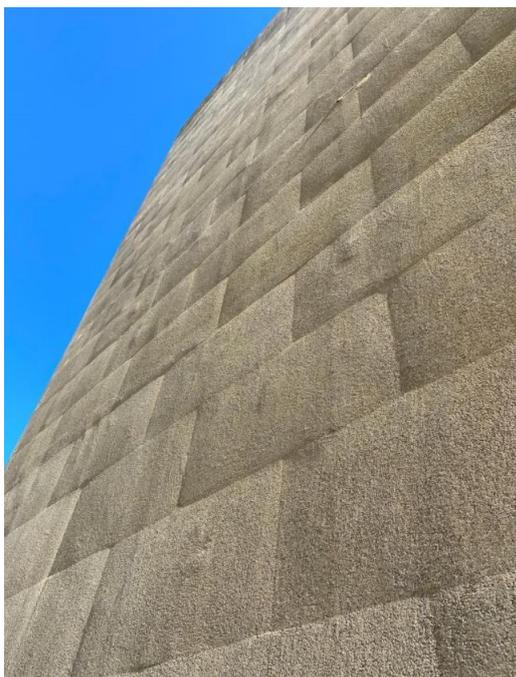
Si manifesta come danno inizialmente estetico ma che, ben presto, genererà patologie più dannose come fessure e conseguenti problemi generati dall'infiltrazione di acqua all'interno del sistema. Altre cause di dilatazioni termiche potrebbero essere: adesivi di scarsa qualità, cedimenti dei supporti non adeguatamente preparati, rasature armate di spessori insufficienti, posizionamento delle reti troppo internamente ecc.; ognuna di queste problematiche è risolvibile con appositi trattamenti.

Effetto materasso

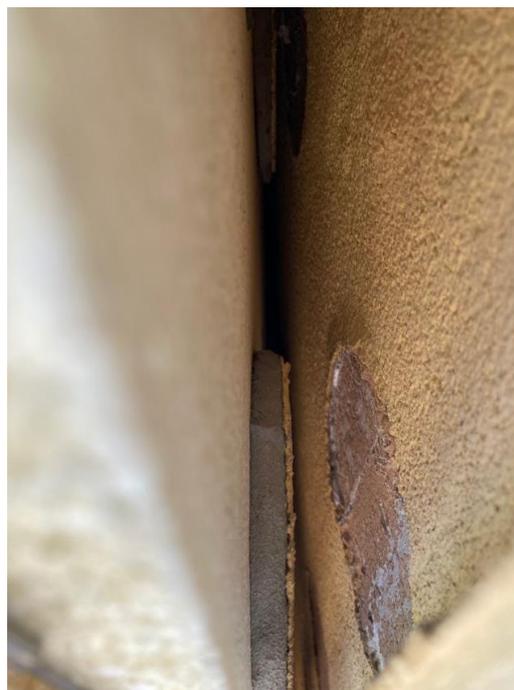
Distacco del vecchio rivestimento di finitura

Soluzioni proposte per effetto materasso causato da cedimento del supporto sottostante (intonaco, rivestimento, pittura, ...): rimozione totale del vecchio sistema + 4.2 + 4.5 + realizzazione del nuovo sistema.

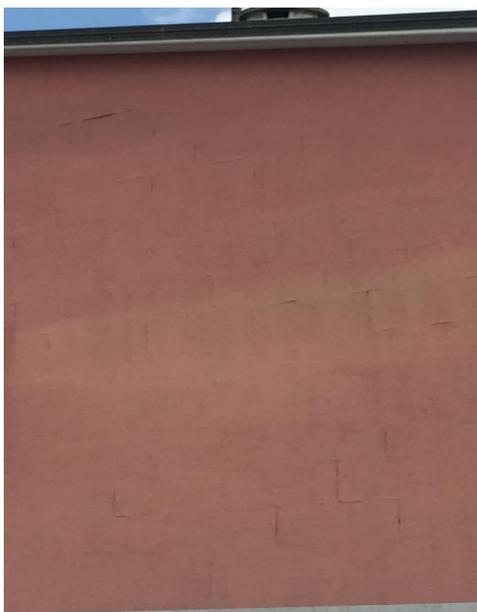
Adesivo di scarsa qualità e/o male applicato

Soluzioni proposte per effetto materasso causato da adesivo di qualità non adeguata o applicato in modo insufficiente o non corretto: : 4.4 + 4.2 + 4.12 + 4.5 + 4.26 + 4.21 + 4.18 [Scarica il trattamento 3.6.b completo](#)

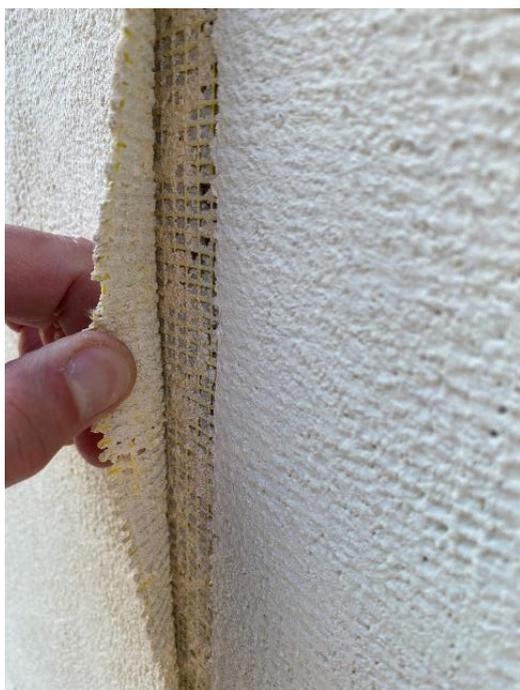
Rete mal posizionata e rasante in spessore insufficiente

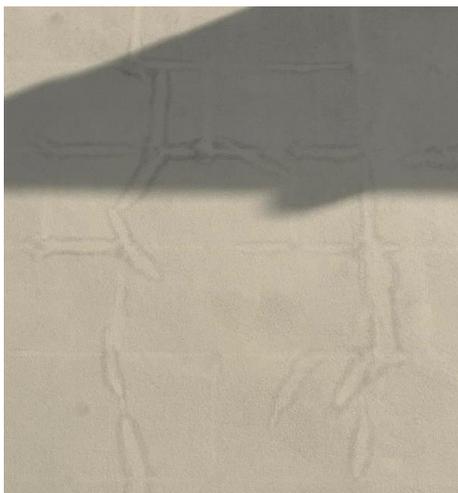
3.7 Cavillature e micro-cavillature

Cavillature e microcavillature sono fessure che, come l'effetto materasso, tendono a seguire l'andamento delle linee di fuga tra i pannelli isolanti rivelandone lo schema di posa.

Le cavillature oltre al danno estetico, possono degenerare rapidamente in danno funzionale in quanto rappresentano un innesco favorevole per fenomeni infiltrativi e di ristagno d'acqua sulla superficie del cappotto. Questo tipo di degrado può essere causato dal ritiro essiccativo dei materiali o da un rivestimento di finitura troppo rigido, o applicato con rasante cementizio non ancora stagionato, o applicato con esposizione solare diretta, o su supporti molto caldi, o in spessore eccessivo.

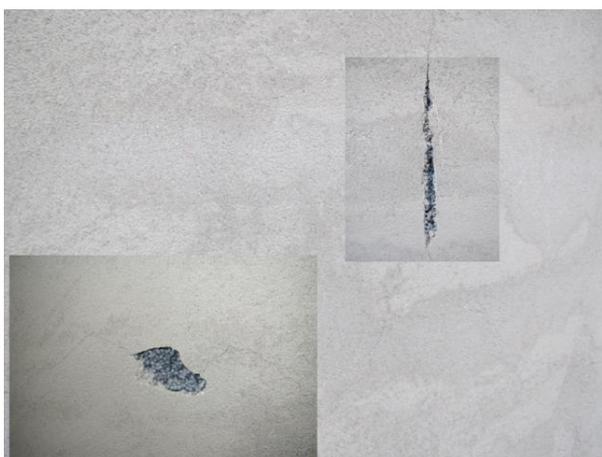
I quadri fessurativi che interessano questi strati possono essere causati da vari errori di progettazione o di posa o dall'utilizzo di materiali di scarsa qualità: effetto materasso non contrastato (adesivo non applicato correttamente e/o di scarsa qualità e/o cedimento del supporto e/o rasatura armata di spessore insufficiente - si veda anche paragrafo 3.6), rasante cementizio inserito per "stuccare" spazi tra pannelli isolanti non ben accostati, rete posizionata in modo non corretto (troppo internamente o addirittura appoggiata al pannello isolante), mancato o errato posizionamento dei rinforzi diagonali ("fazzoletti") di rete agli spigoli delle aperture, mancata sovrapposizione dei teli di rete, mancata apposizione dei nastri di guarnizione, colore troppo scuro del rivestimento di finitura, rivestimento di finitura troppo rigido.

Rete non sovrapposta

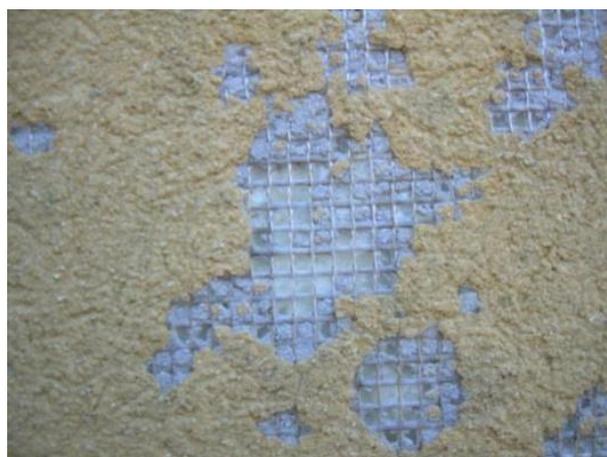
Rete mal posizionata

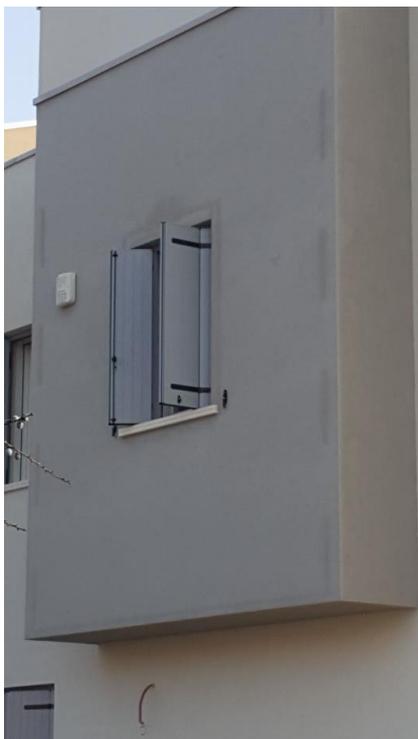
Spazi stuccati

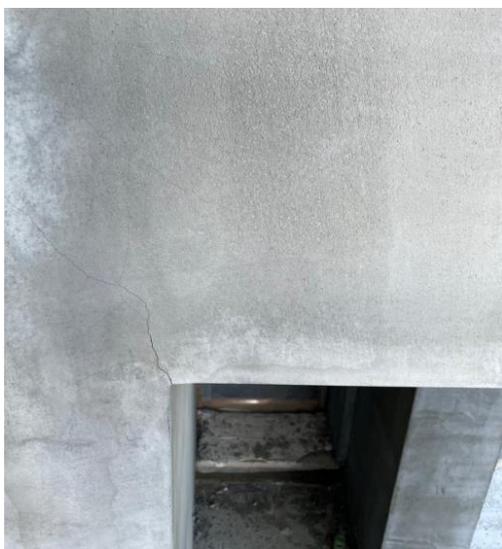
Mancato o errato posizionamento dei fazzoletti di rete

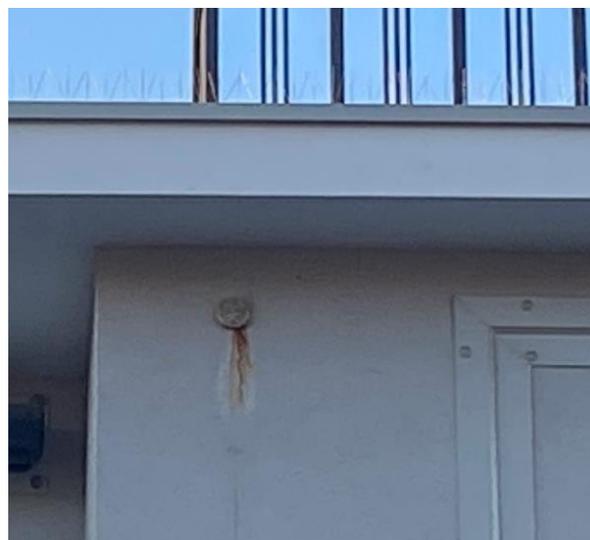
Mancato posizionamento dei nastri di guarnizione

Soluzione proposta per mancato posizionamento dei nastri di guarnizione: 4.4 + leggera apertura della fessura/giuntura + 4.11 + 4.10 + 4.9 + 4.18 [Scarica il trattamento 3.8.c completo](#)

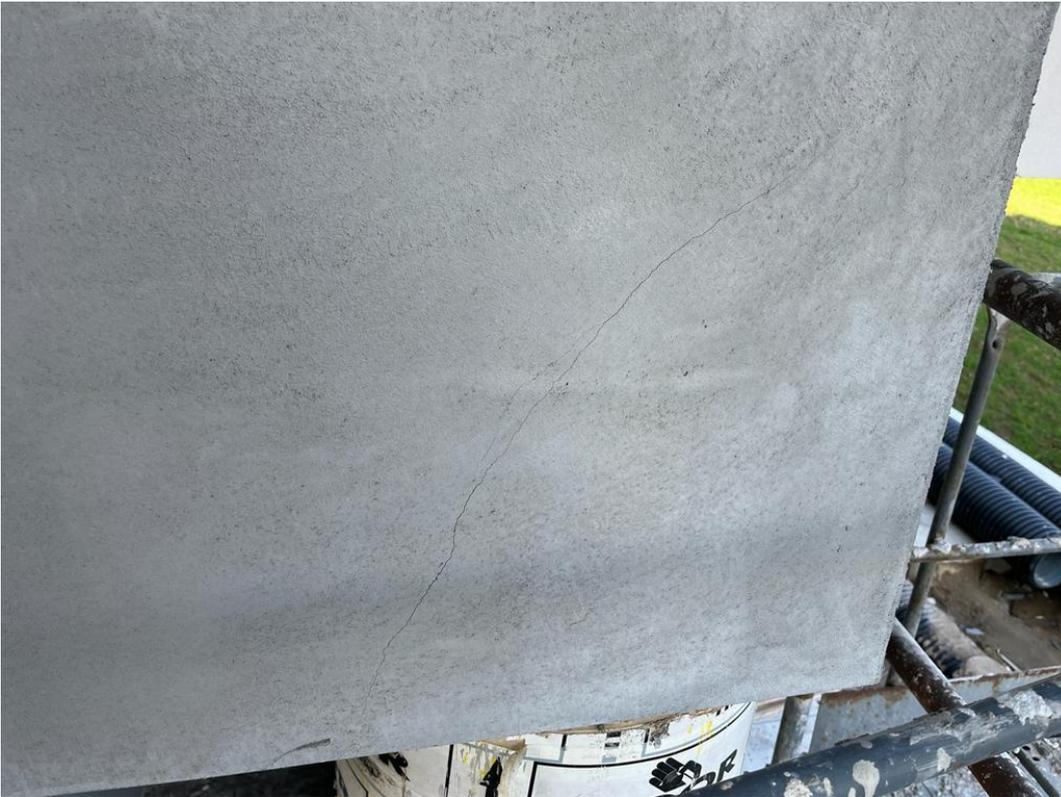
Eccessivo spessore di rasante cementizio

Soluzioni proposte per eccessivo spessore di rasante cementizio (fessure localizzate e di lieve entità): (4.2) + 4.10 + 4.9 + 4.18

Soluzioni proposte per eccessivo spessore di rasante cementizio (fessure diffuse e di ingente entità): 4.4 + 4.2 + 4.10 + 4.20 + 4.8 + 4.17.b

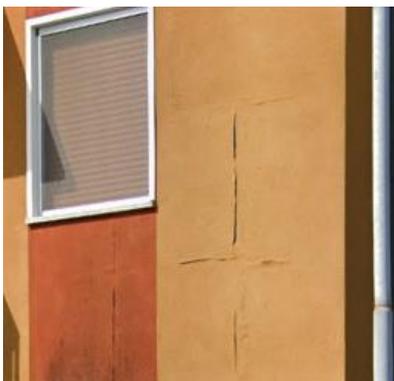
Nelle immagini successive si nota come il sollevamento dello strato di finitura segue il percorso delle linee di giunzione tra i pannelli isolanti. Ciò accade perché gli sforzi di trazione differenziali cui sono sottoposti i pannelli non vengono ben assorbiti dalla rete di armatura, causa insufficiente strato di rasatura di fondo che dovrebbe inglobare l'armatura, o mancata collaborazione tra rete e finitura superficiale.

Distacco parziale rivestimento di finitura da rasatura armata

Soluzioni proposte (se necessaria rimozione parziale dello strato di finitura): 4.4 + 4.2 + 4.5 + 4.18 (utilizzato per rendere planari le superfici rimosse) + 4.9 + 4.18 [Scarica il trattamento 3.9.a completo](#)

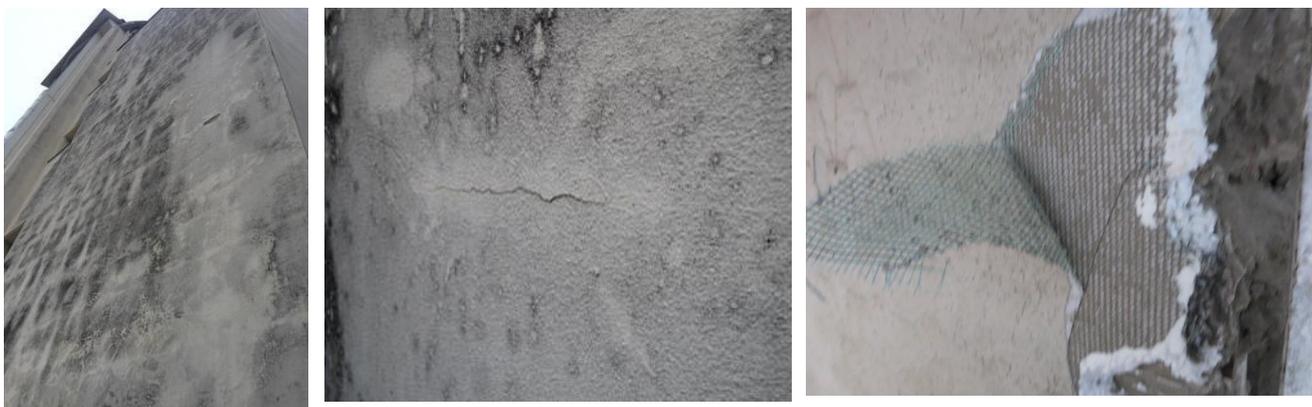
Distacco rasatura armata da pannello isolante

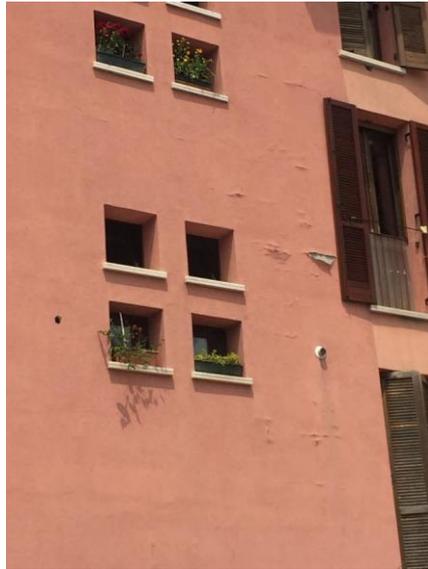
Distacco totale rivestimento di finitura da rasatura armata

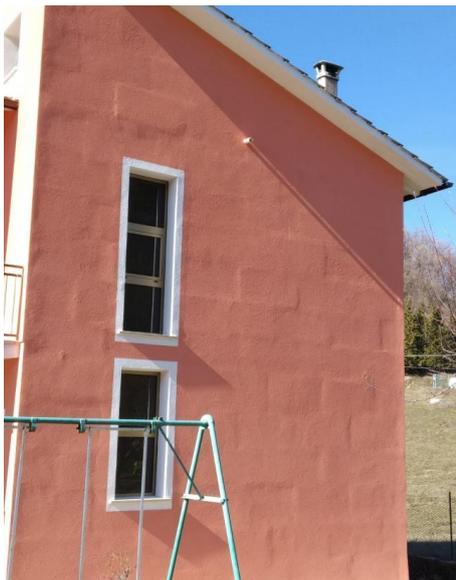
3.10 Assenza di planarità

In questi casi la superficie del cappotto non si manifesta liscia e planare come dovrebbe essere, ma presenta ondulazioni più o meno visibili alla luce solare radente (effetto carta stropicciata) o macroscopici scalini tra i pannelli. Quest'assenza di planarità è derivante da errori in fase di:

- posa dell'isolante (scarsa cura della planarità o mancato livellamento delle irregolarità tramite molatura o carteggiatura dei pannelli o rasature di compensazione);
- posa dei tasselli (l'azione di serraggio dei tasselli determina lo schiacciamento o la perdita di planarità dei pannelli isolanti se non è stato dato tempo sufficiente al collante per indurirsi oppure i tasselli sono stati posizionati troppo esposti rispetto al piano dei pannelli isolanti).
- posa del collante (applicazione grossolana sul supporto, senza regolarizzarne lo spessore).

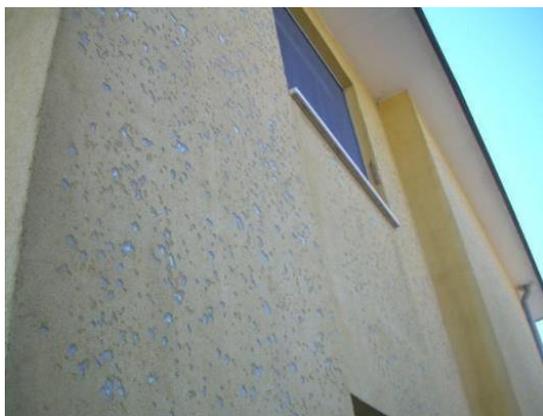
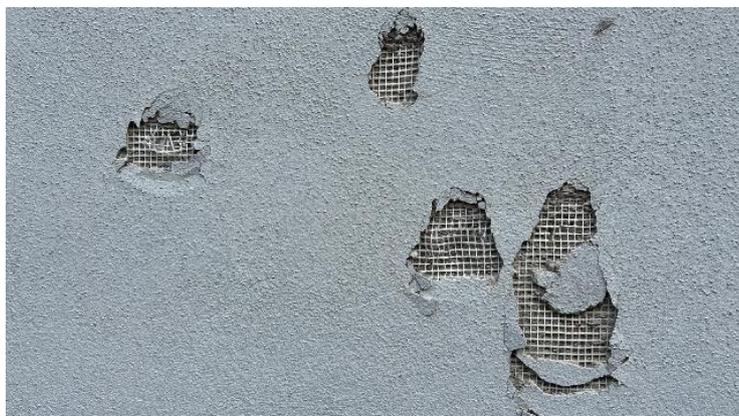
A seconda della violenza del fenomeno le grandinate possono sia scalfire superficialmente il solo rivestimento (grandinate di lieve entità) sia creare dei veri e propri buchi arrivando a sbriciolare il rasante cementizio e talvolta a rompere la rete di armatura sottostante (grandinate di entità rilevante).

Soluzioni proposte per segni di lieve entità (rete non danneggiata): 4.4 + 4.3 + 4.5+ 4.18 (riempimento fessure e livellamento superfici) + 4.9 + 4.18 [Scarica il trattamento 3.12.a completo](#)

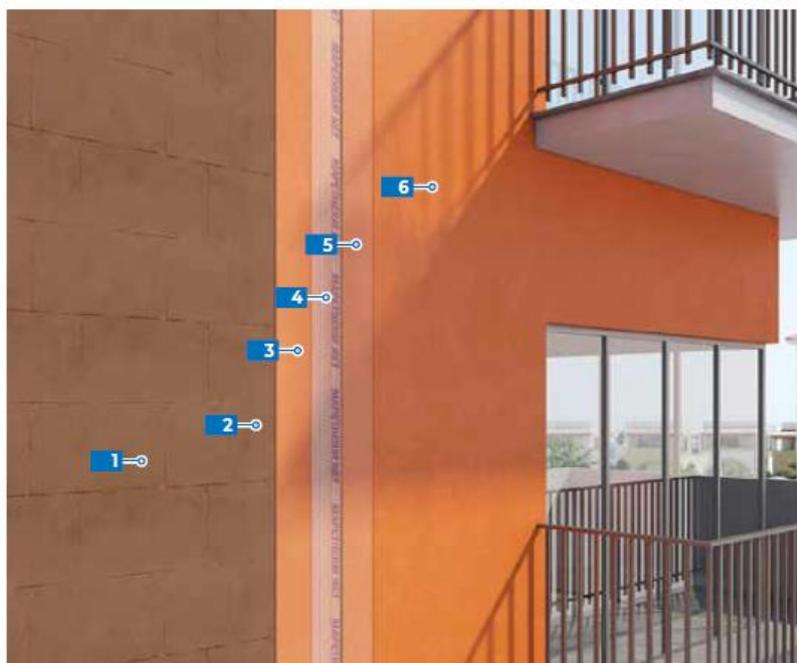
- 1** Vecchio cappotto fessurato
- 2** Primer acrilico MALECH
- 3** Rasante elastico MAPETHERM FLEX RP
- 4** Rete in fibra di vetro MAPETHERM NET
- 5** Rasante elastico MAPETHERM FLEX RP
- 6** Rivestimento elastomerico igienizzante ELASTOCOLOR TONACHINO PLUS

Soluzioni proposte per l'ottenimento di superfici a resistenza meccanica maggiorata (ottenendo categoria I con impatto a 15J): 4.4 + 4.3 + 4.5 + 4.28 + 4.21 + 4.18 [Scarica il trattamento 3.12.c completo](#)

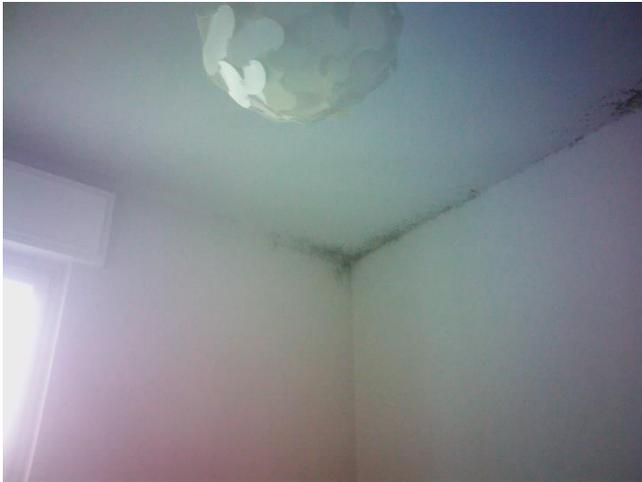
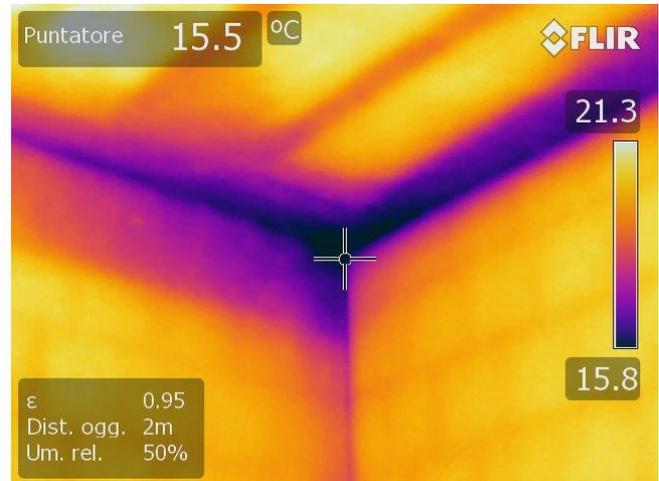
Si verifica principalmente nei casi in cui lo spessore dell'isolante risulta sottodimensionato rispetto agli attuali standard energetici. Un insufficiente isolamento può presentare fenomeni localizzati di condense e conseguenti muffe sulle superfici interne, condense interstiziali, scarso confort abitativo, consumi energetici elevati.

Soluzioni proposte: preparare adeguatamente il supporto + 4.23

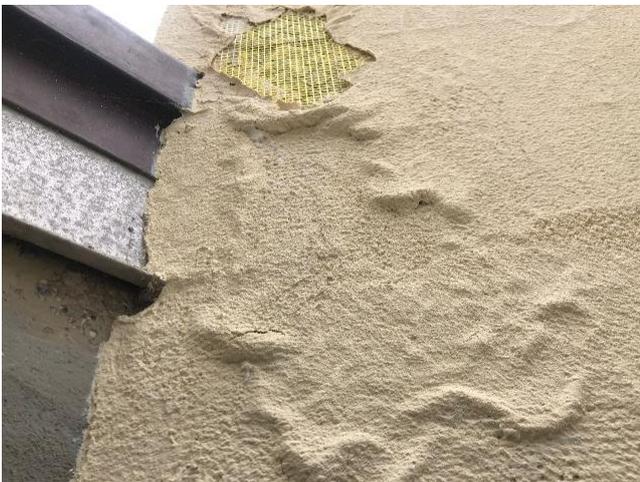
3.14 Infiltrazioni dai raccordi

Ristagni d'acqua possono avvenire in corrispondenza di zone di raccordo tra materiali differenti (es. isolante e marmo dei davanzali, isolante e ancoraggi di elementi esterni quali scossaline, tettoie, reti impiantistiche).

Se non curati adeguatamente con apposite guarnizioni queste giunzioni possono diventare zone di innesco di fenomeni infiltrativi con conseguenti rigonfiamenti e bollature.

Soluzioni proposte: 4.4 + leggera apertura della fessura/giuntura + 4.11 + 4.10 + 4.9 + 4.18

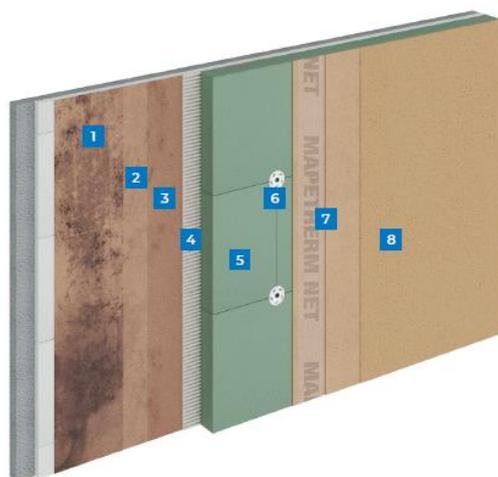
Mapetherm X2 System: raddoppio del cappotto con ciclo rinforzato

Trattandosi di un intervento complesso, che deve essere attentamente valutato in tutte le sue fasi e implicazioni, necessita di un approfondimento dedicato, che verrà predisposto a breve. Nelle immagini sono riportati due esempi di raddoppio.

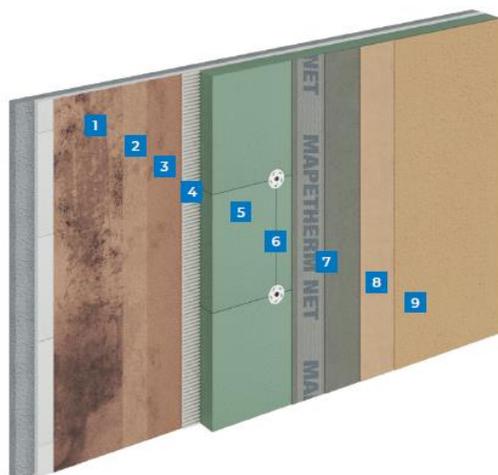
Mapetherm X2 System: raddoppio del cappotto con ciclo standard

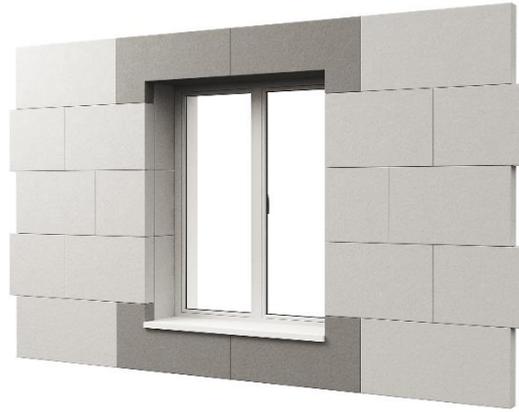
- In corrispondenza delle aperture delle porte e delle finestre si dovrà prevedere l'utilizzo di pannelli interi in cui verrà ritagliato l'angolo.

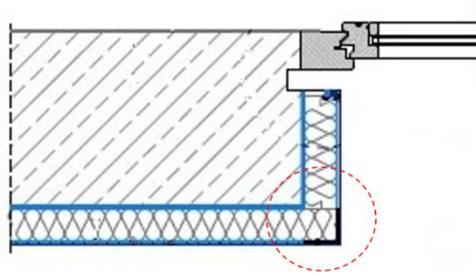
- Per l'isolamento delle imbotti di finestre e porte (spallette), è necessario posizionare i pannelli sulla superficie della facciata facendoli sporgere oltre il bordo grezzo dell'apertura nella misura dello spessore dell'isolante che verrà utilizzato (considerare anche lo spessore dell'adesivo); sarà eventualmente possibile tagliare successivamente a misura la parte sporgente eccedente. A completamento, applicare l'isolante di raccordo al serramento.

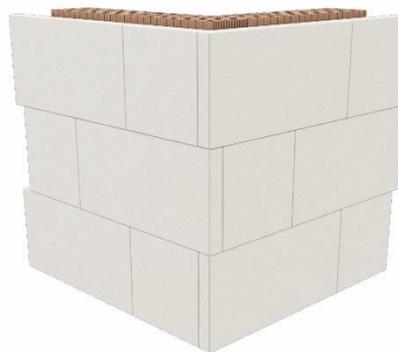
- In prossimità degli spigoli dell'edificio la posa dovrà avvenire applicando i pannelli alternati in file sovrapposte e sfalsate. Lavorazione fondamentale per una corretta distribuzione delle tensioni e per garantire robustezza e durata del sistema nel tempo.

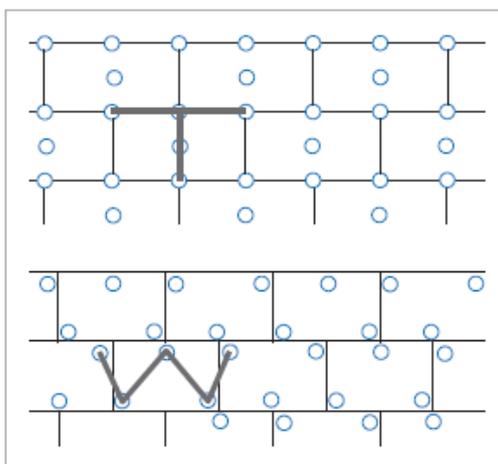
- Posare i tasselli utilizzando lo schema di posa a “T” per pannelli sintetici, in modo da coadiuvare l’adesivo ed il rasante nel contrastare le dilatazioni termiche dei pannelli o a “W” per pannelli fibrosi, in modo da evitare il fenomeno di pull-through.

- Posizionare i tasselli in corrispondenza dell’adesivo ed in modo che il piatto rimanga a filo della superficie dei pannelli isolanti.
- A seconda delle condizioni ambientali, stato del supporto, posizione, orientamento, forma e altezza dell’edificio, potrebbe essere necessario eseguire una tassellatura rinforzata, in particolare nelle zone perimetrali dell’edificio (nelle adiacenze degli spigoli).
- Ogni tassello posato deve risultare perfettamente in presa, altrimenti deve essere rimosso, il foro riempito con apposita schiuma isolante ed un nuovo tassello collocato nelle vicinanze.

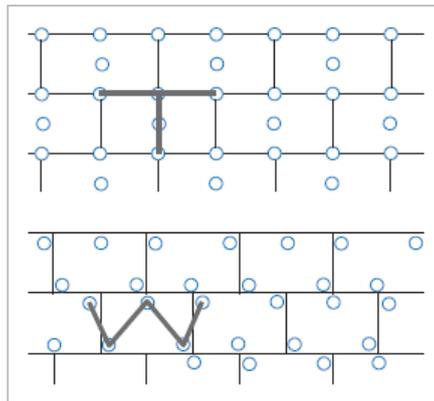
- Il dimensionamento della lunghezza del tassello dovrà avvenire sommando lo spessore dello strato esterno (rivestimento di finitura + rasatura armata), del pannello isolante, del collante, dell'intonaco (se presente) e della profondità di ancoraggio dello specifico tassello sulla specifica muratura (consultare la relativa scheda tecnica).
- I fori per i tasselli devono essere eseguiti con punte di trapano aventi lo stesso diametro dello stelo del tassello, utilizzando la modalità a roto-percussione del trapano solo in caso di supporto in calcestruzzo o mattoni pieni.
- Posare i tasselli con criterio in funzione dell'esistente utilizzando, in linea di principio, lo schema di posa a "T" per pannelli sintetici, in modo da coadiuvare l'adesivo ed il rasante nel contrastare le dilatazioni termiche dei pannelli o a "W" per pannelli fibrosi, in modo da evitare il fenomeno di pull-through.

- A seconda delle condizioni ambientali, stato del supporto e del vecchio sistema, posizione, orientamento, forma e altezza dell'edificio, potrebbe essere necessario eseguire una tassellatura rinforzata, in particolare nelle zone perimetrali dell'edificio (nelle adiacenze degli spigoli).
- Ogni tassello posato deve risultare perfettamente in presa, altrimenti deve essere rimosso, il foro riempito con apposita schiuma isolante ed un nuovo tassello collocato nelle vicinanze.
